القاهرة التاريخية
HISTORIC CAIRO

مشروع ترميم
قصر محمد علي باشا

قصر محمد علي باشا

تدهور وإزدهار

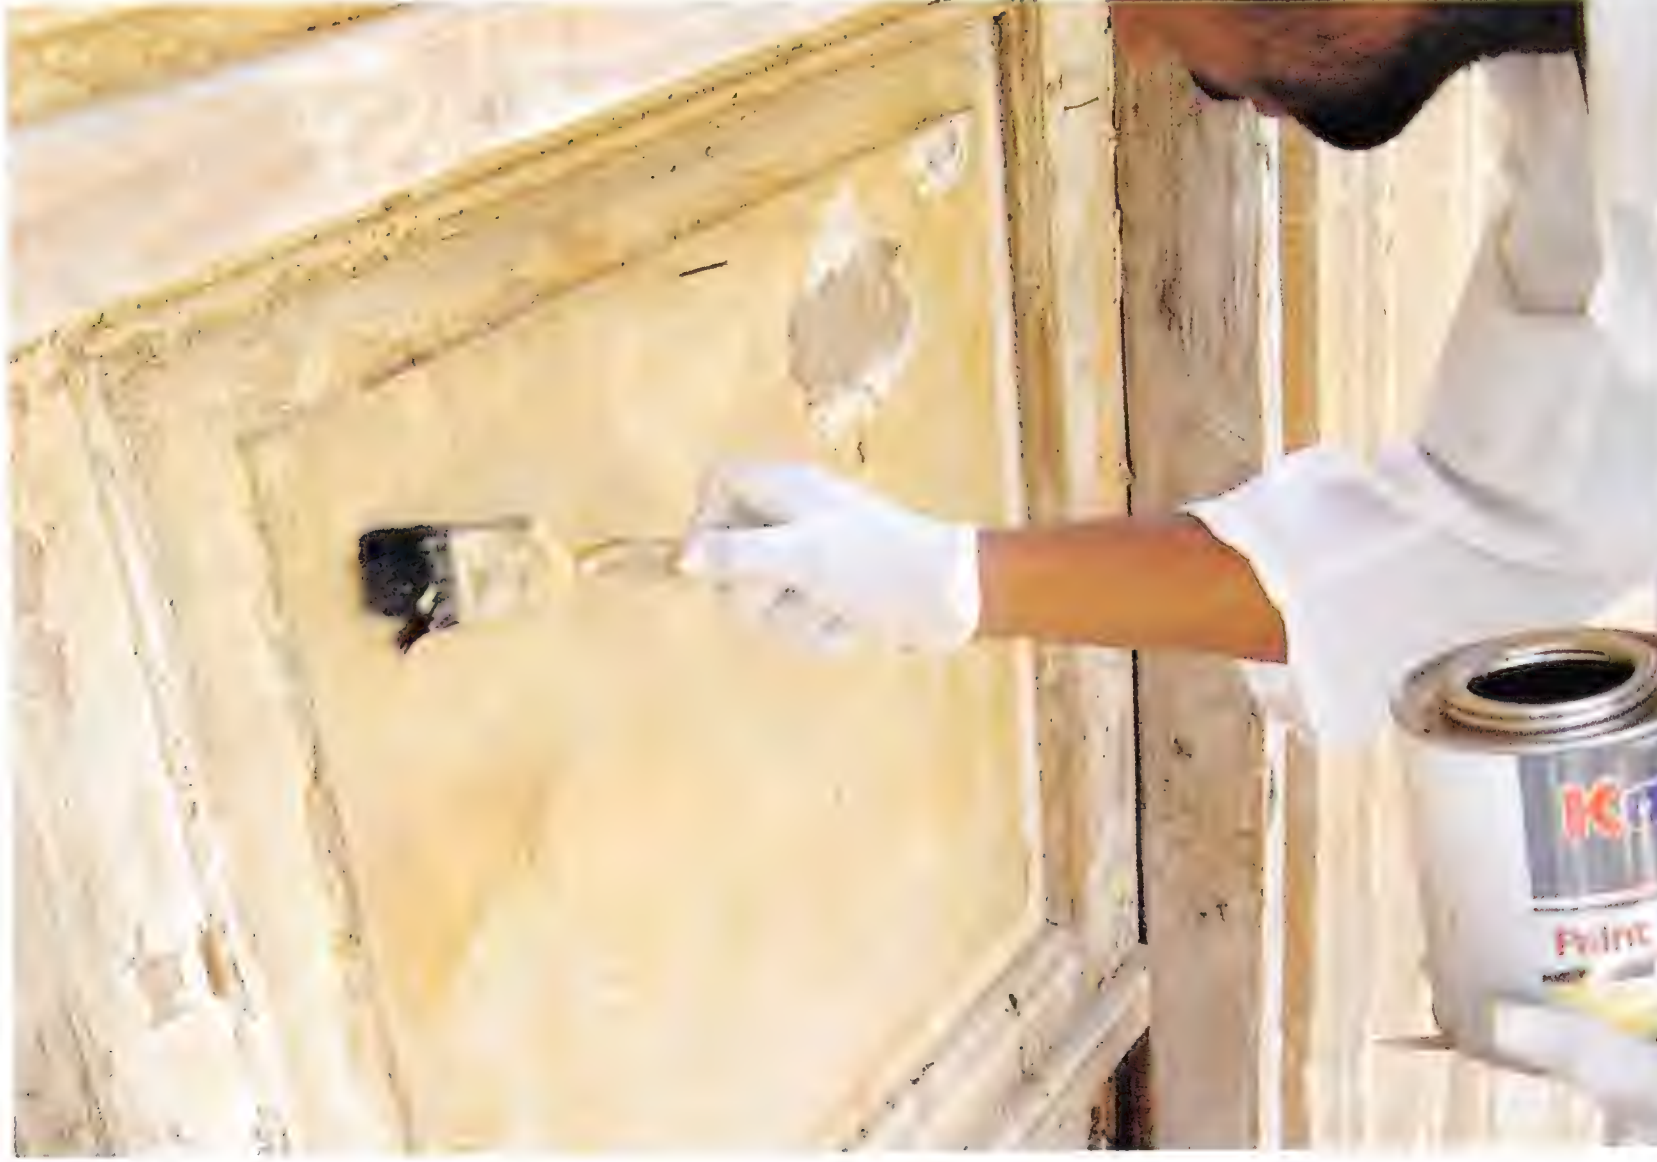
أثناء العمل بالأخشاب السادة للأبواب

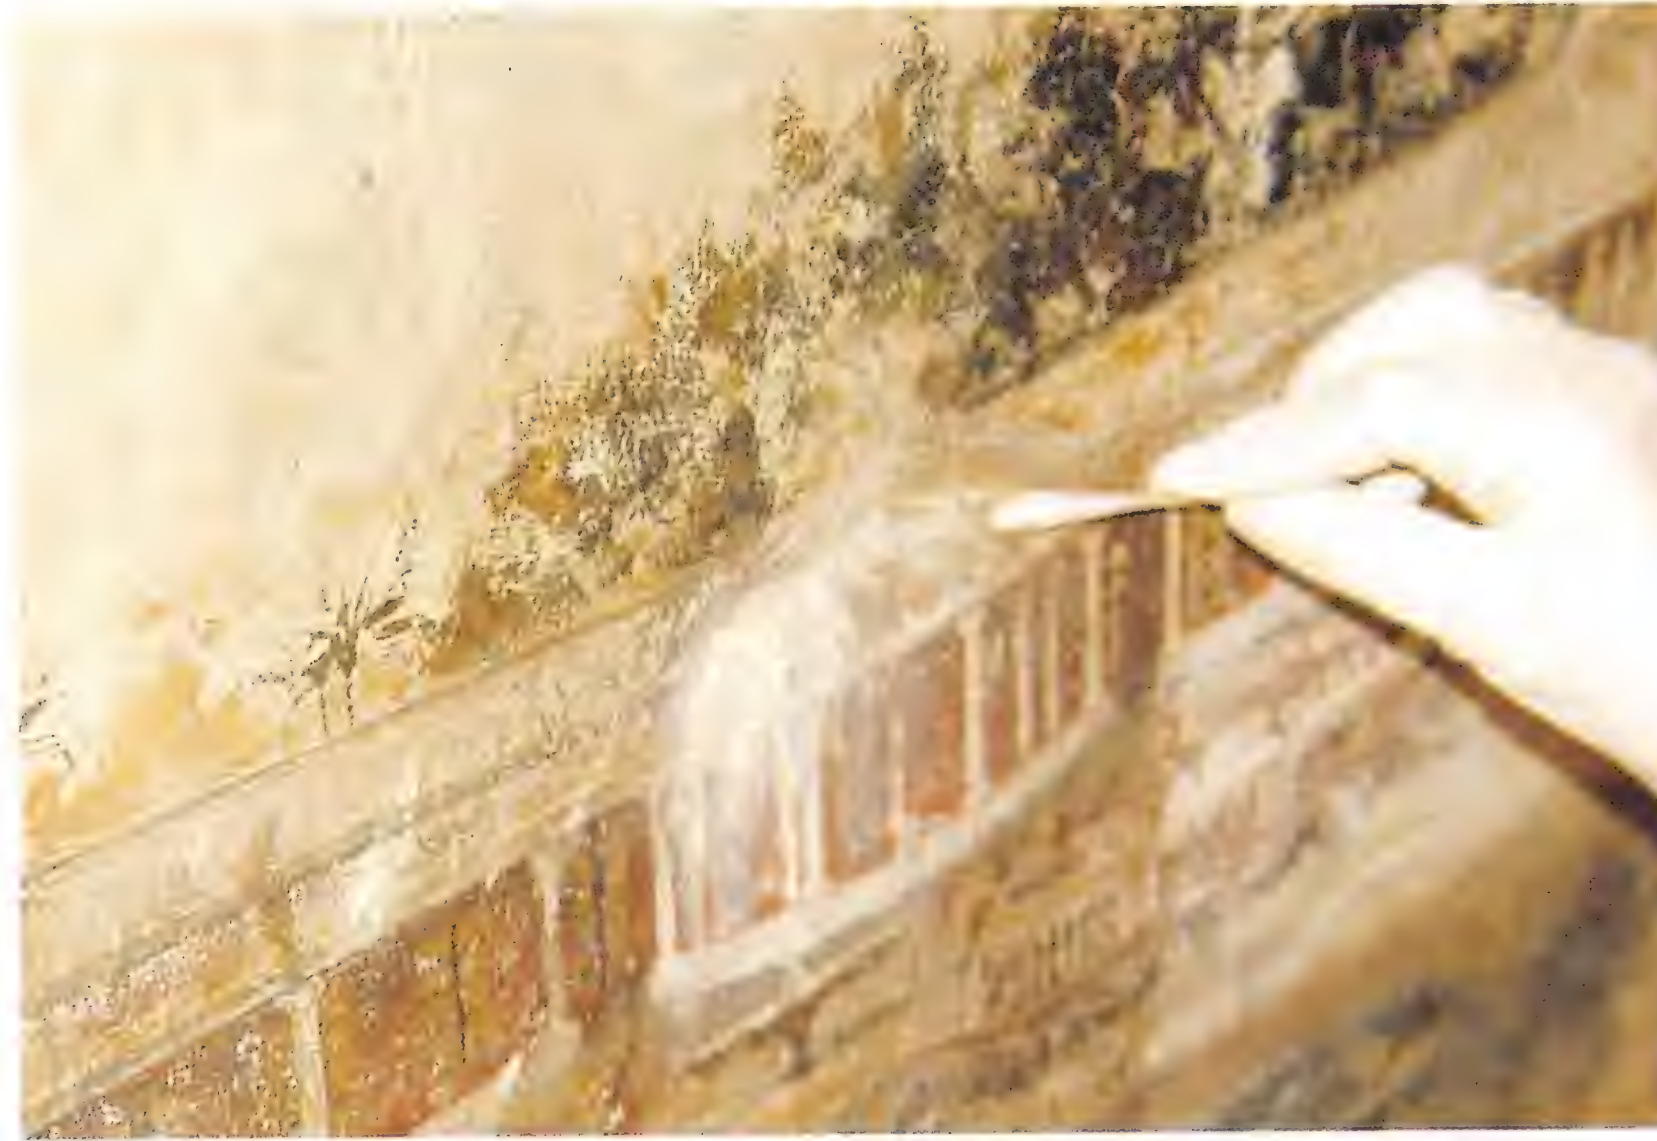
أثناء التنظيف الكيميائي

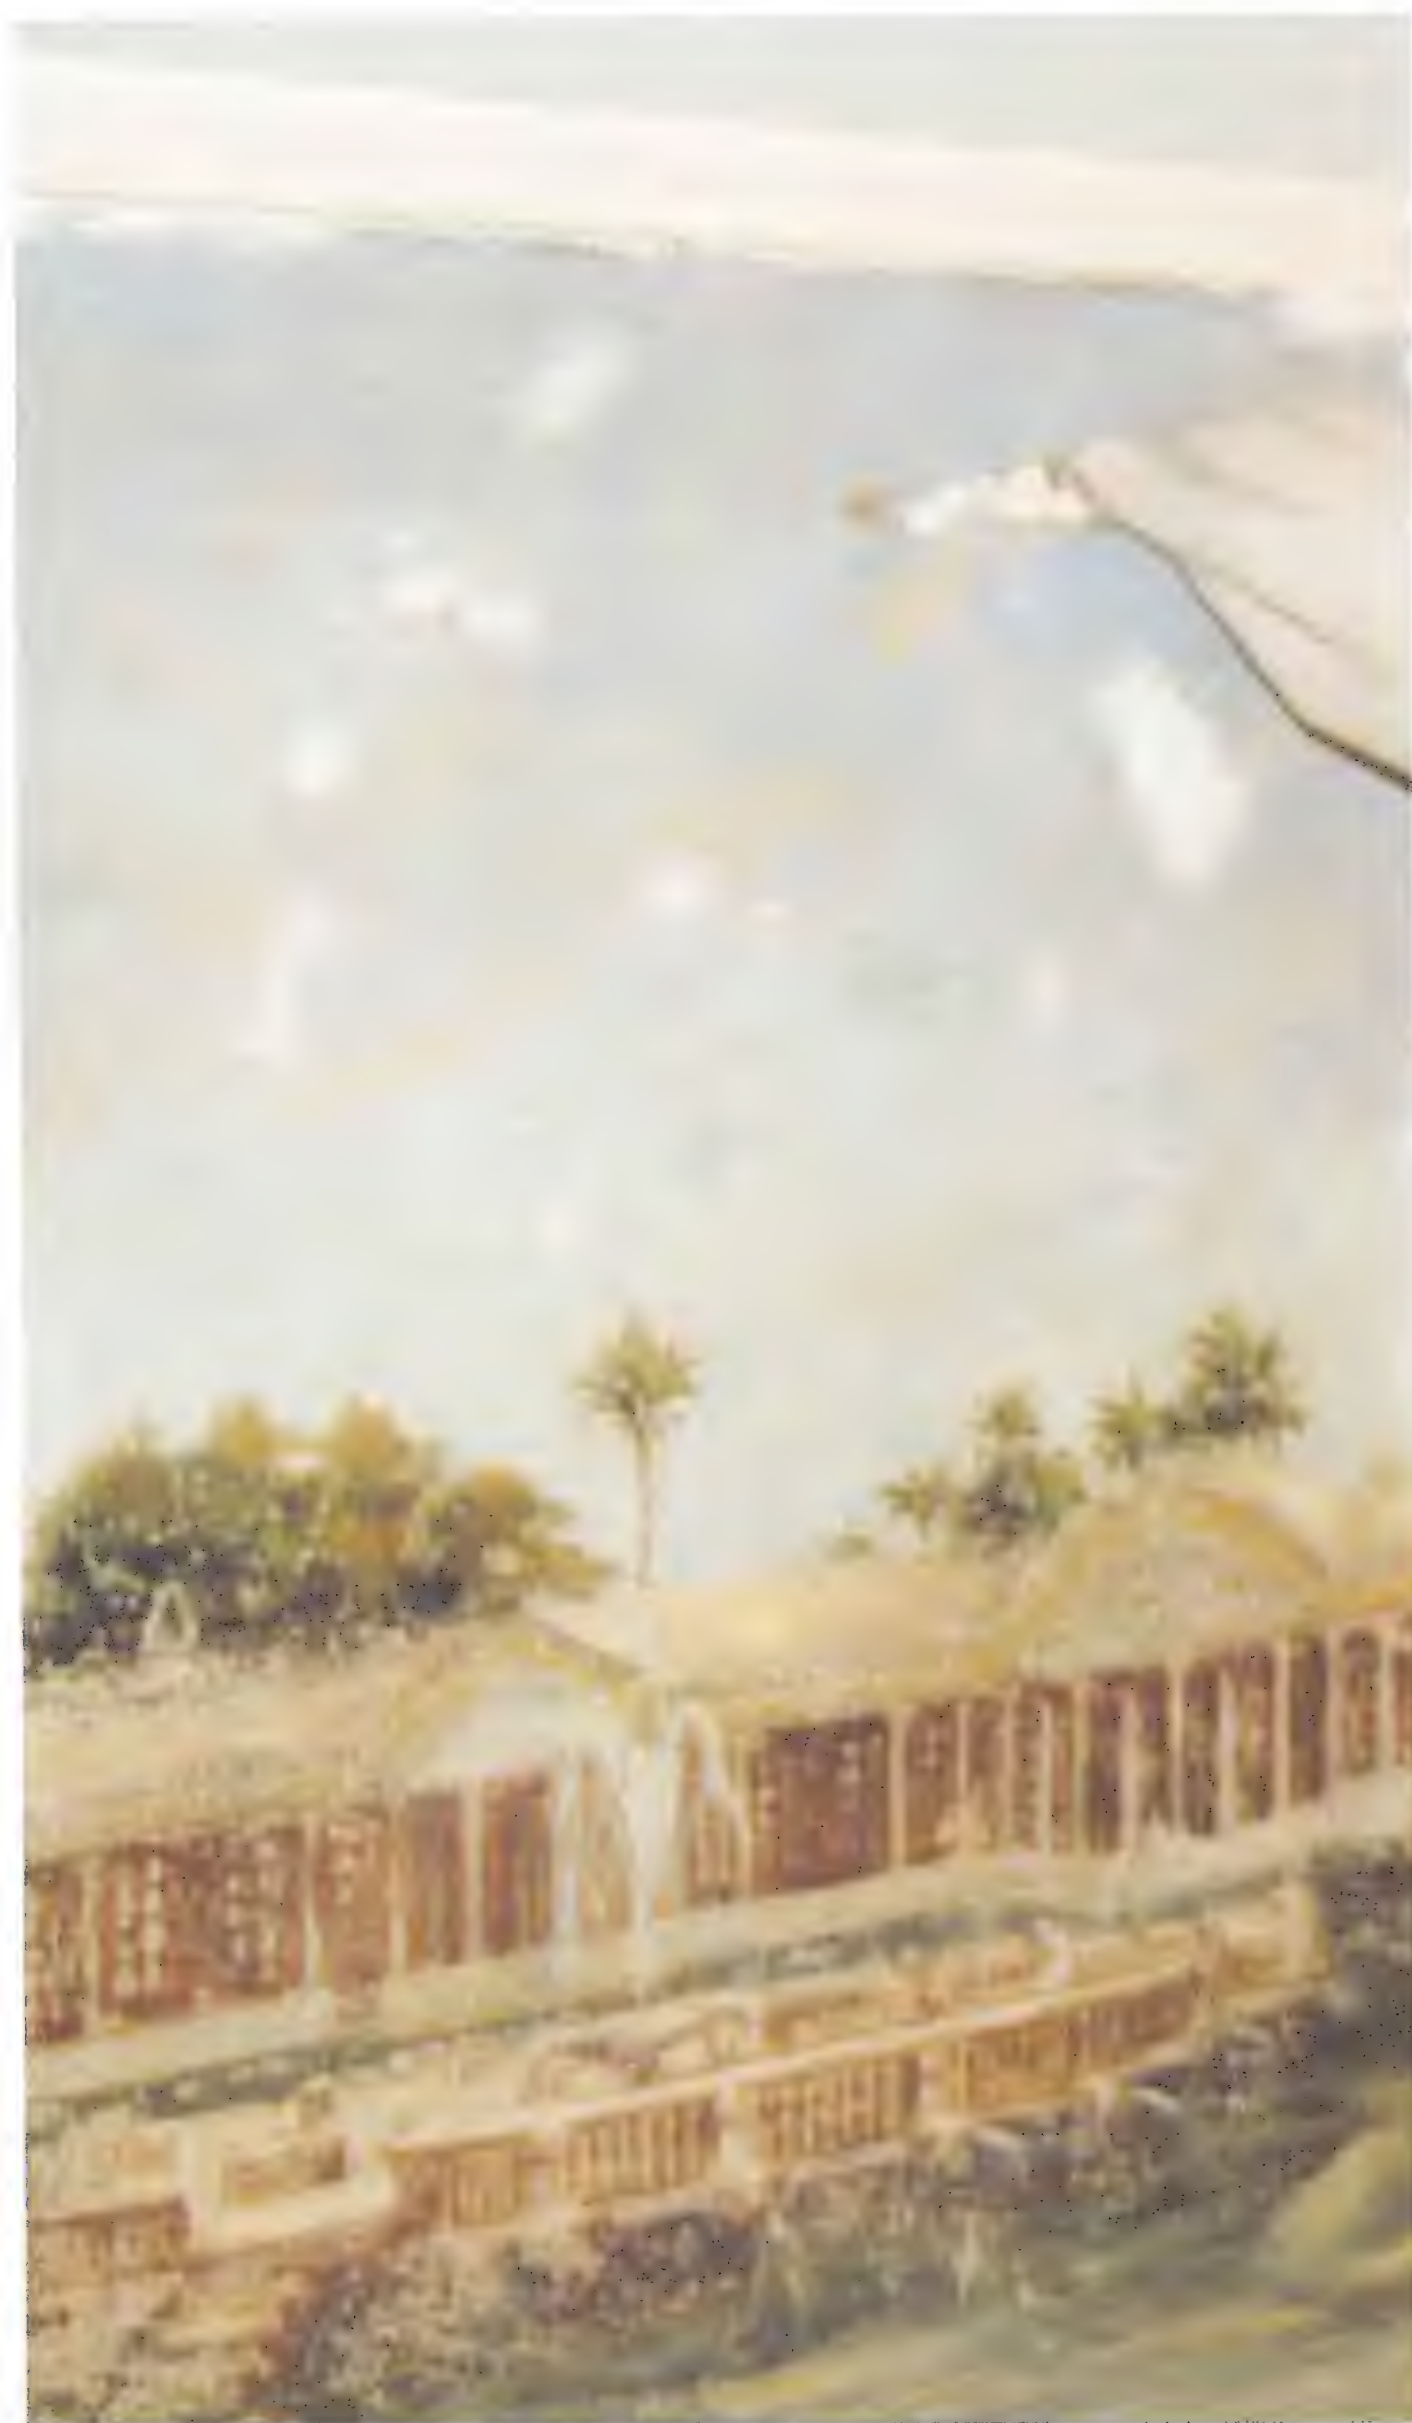
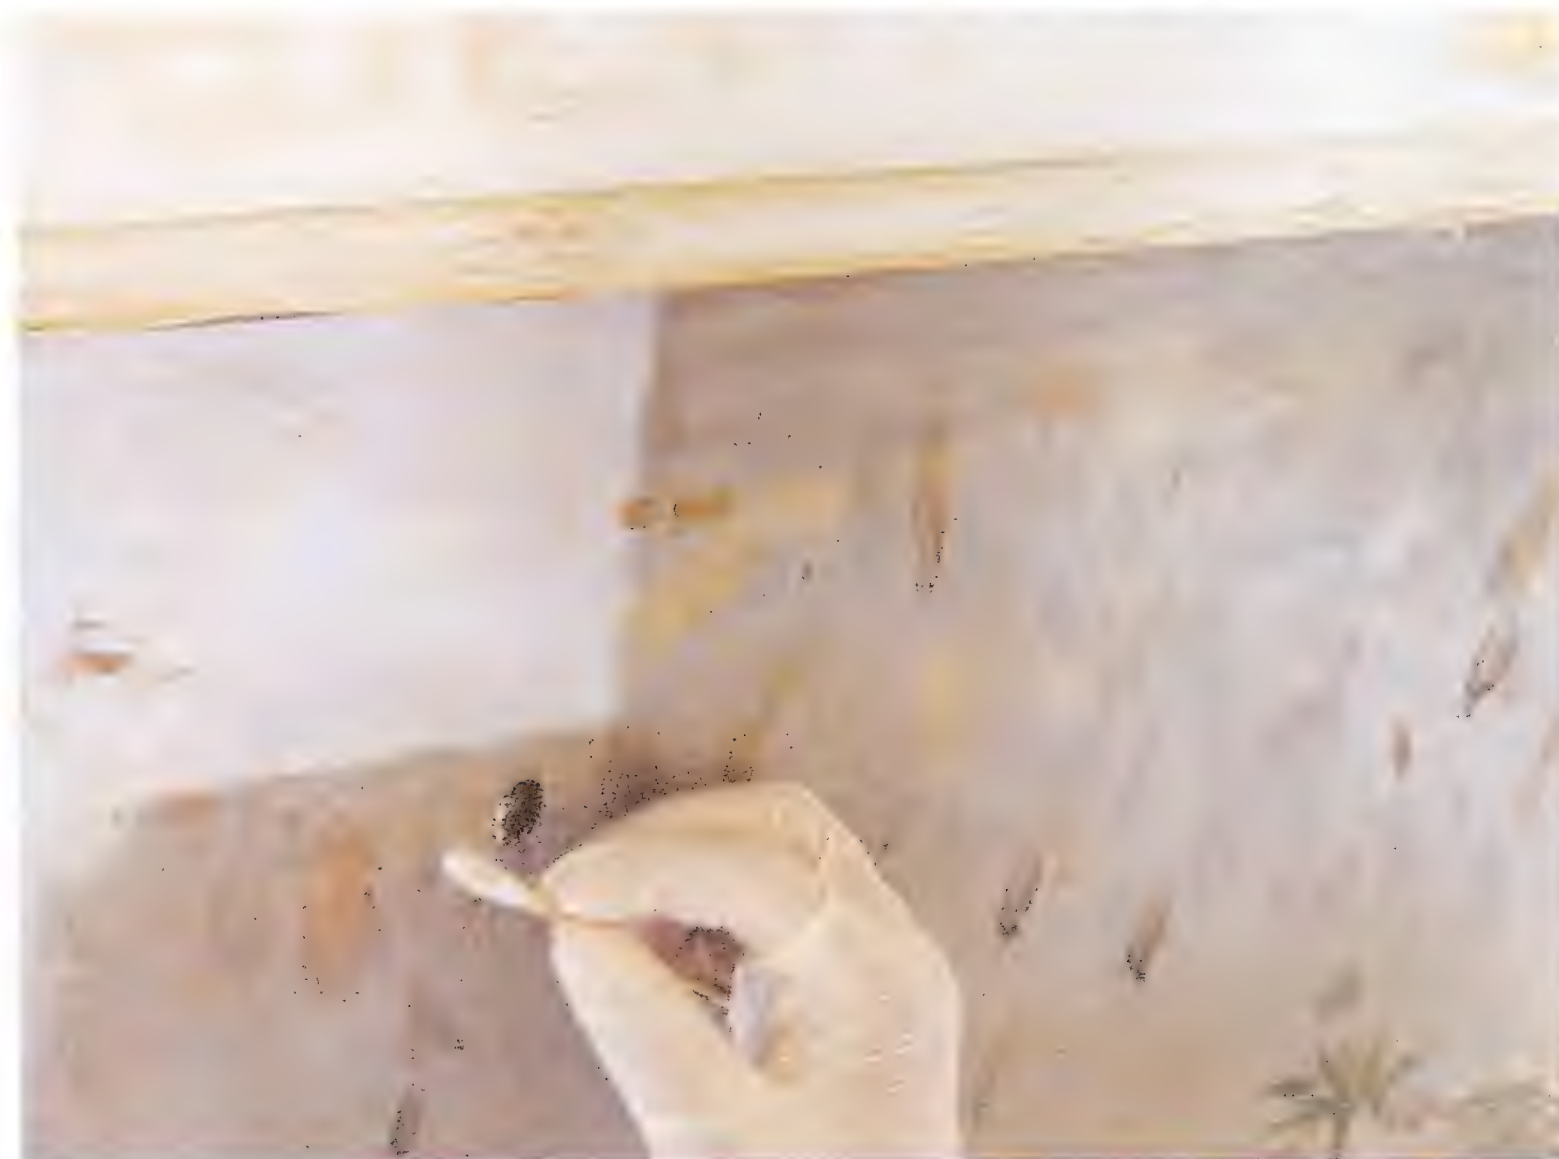
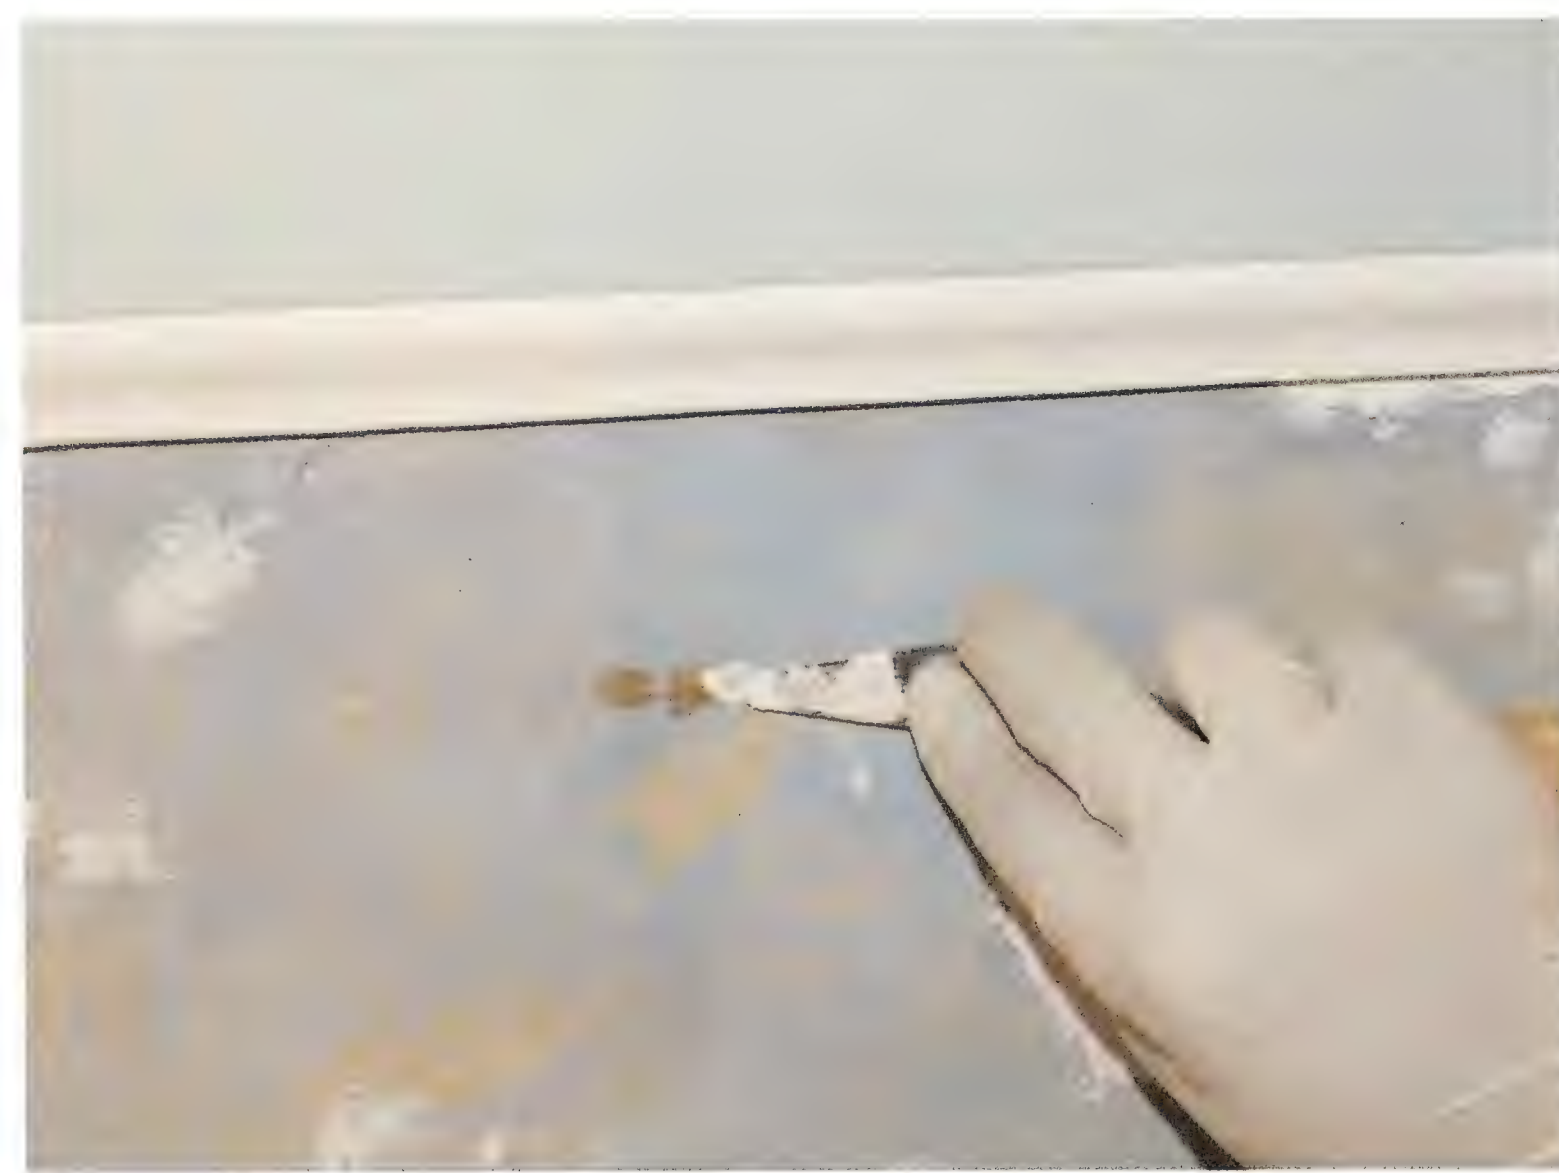
أثناء التنظيف الكيميائي للوحات الزيتية

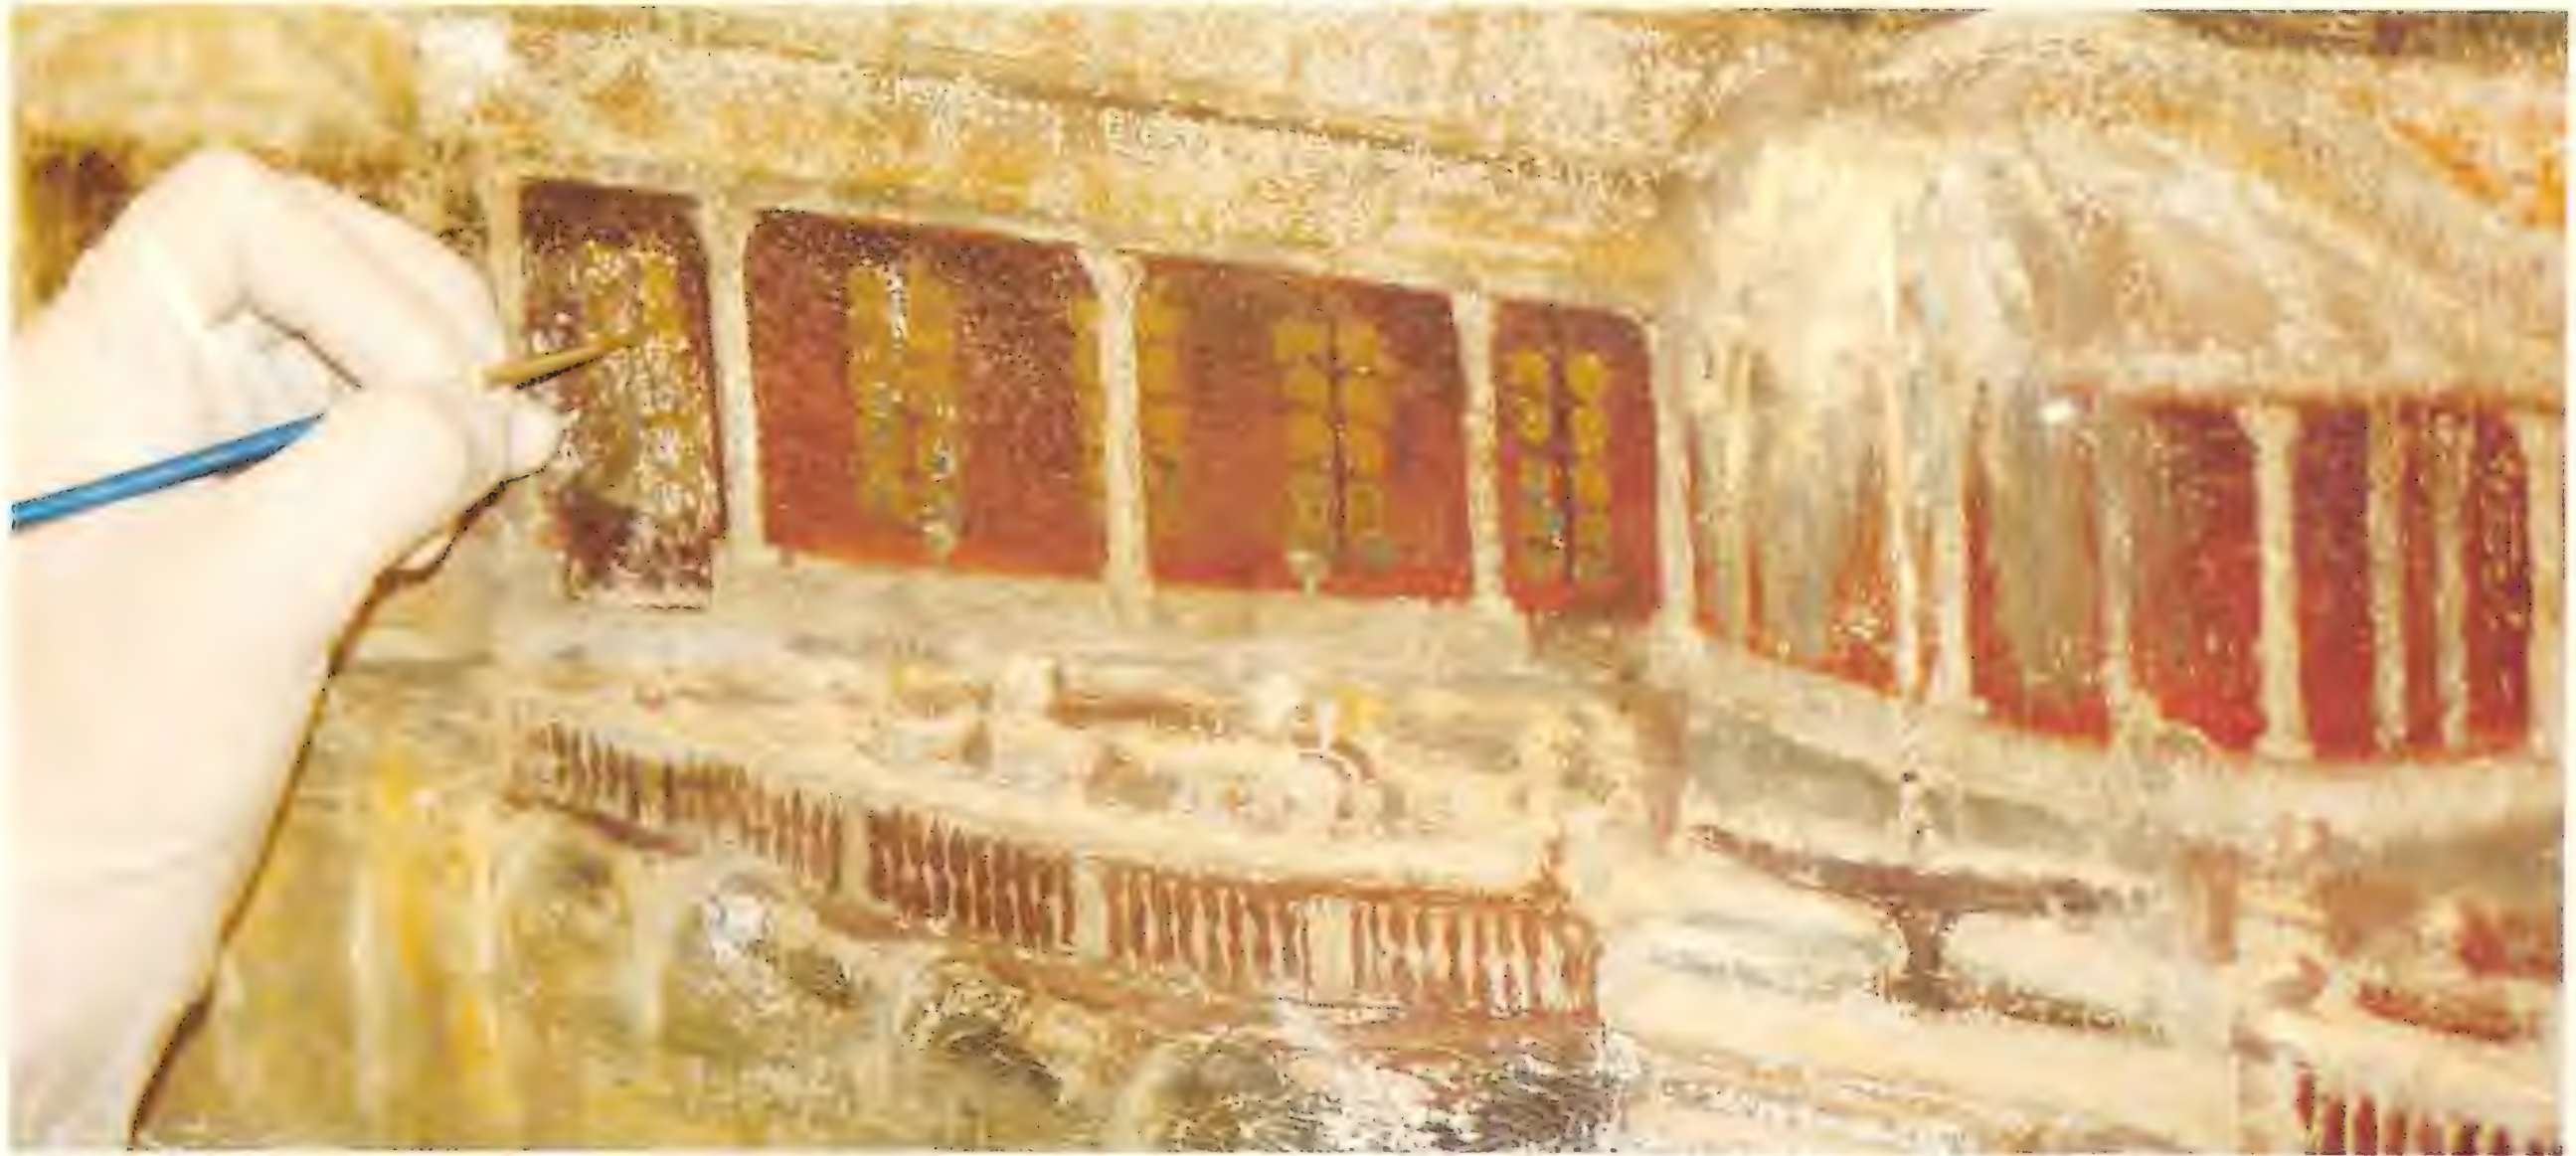
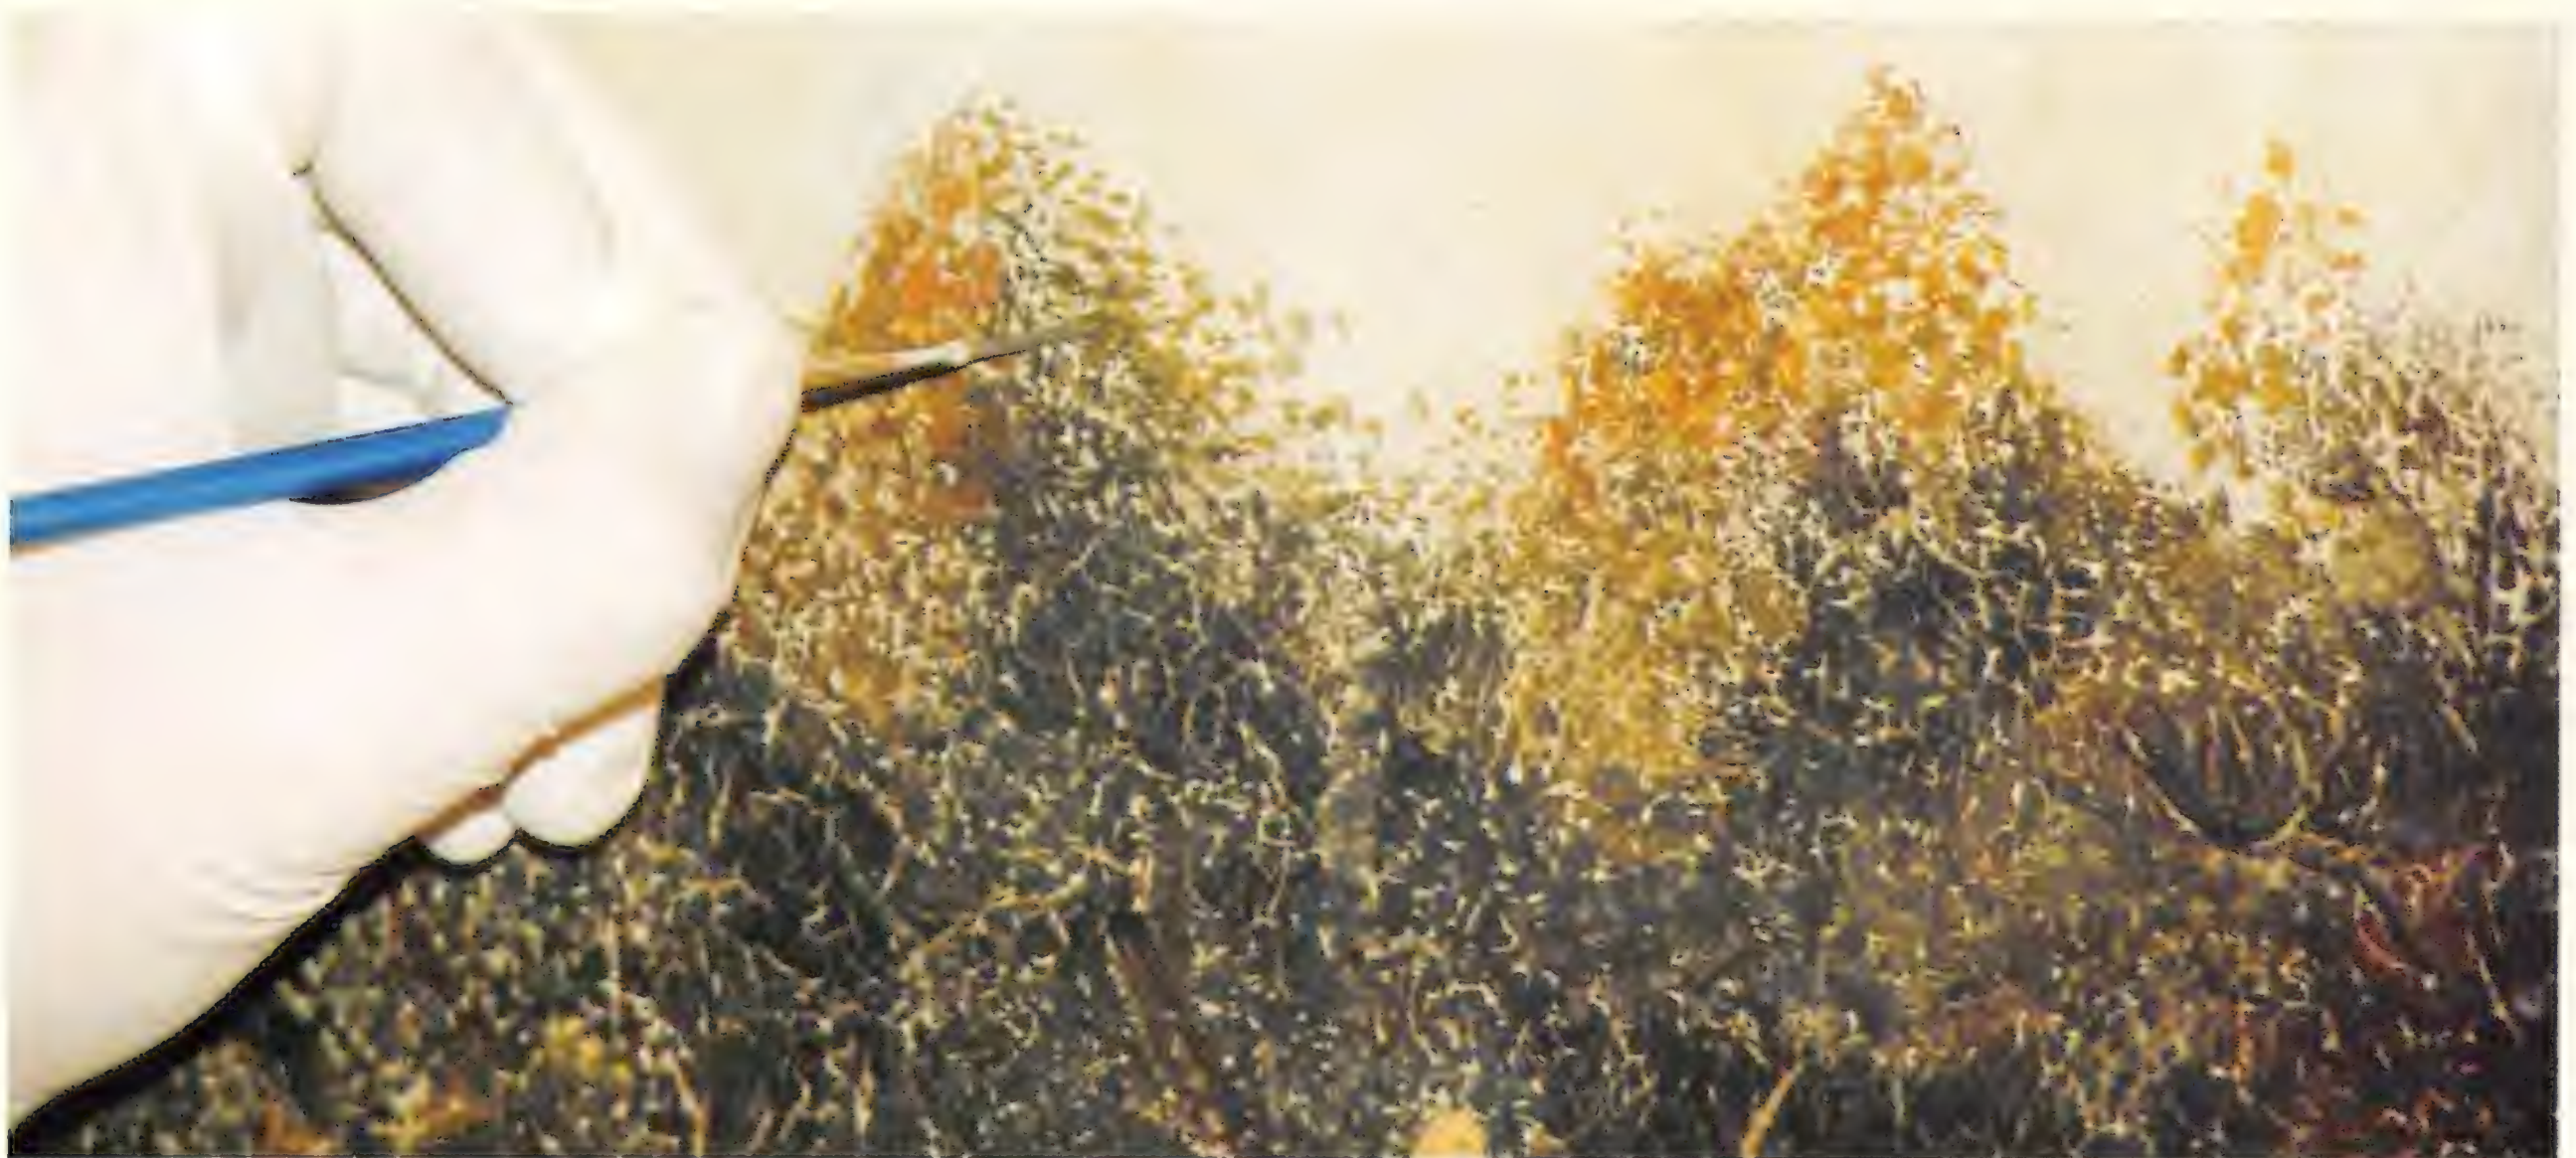
أثناء استكمال طبقات التحضير

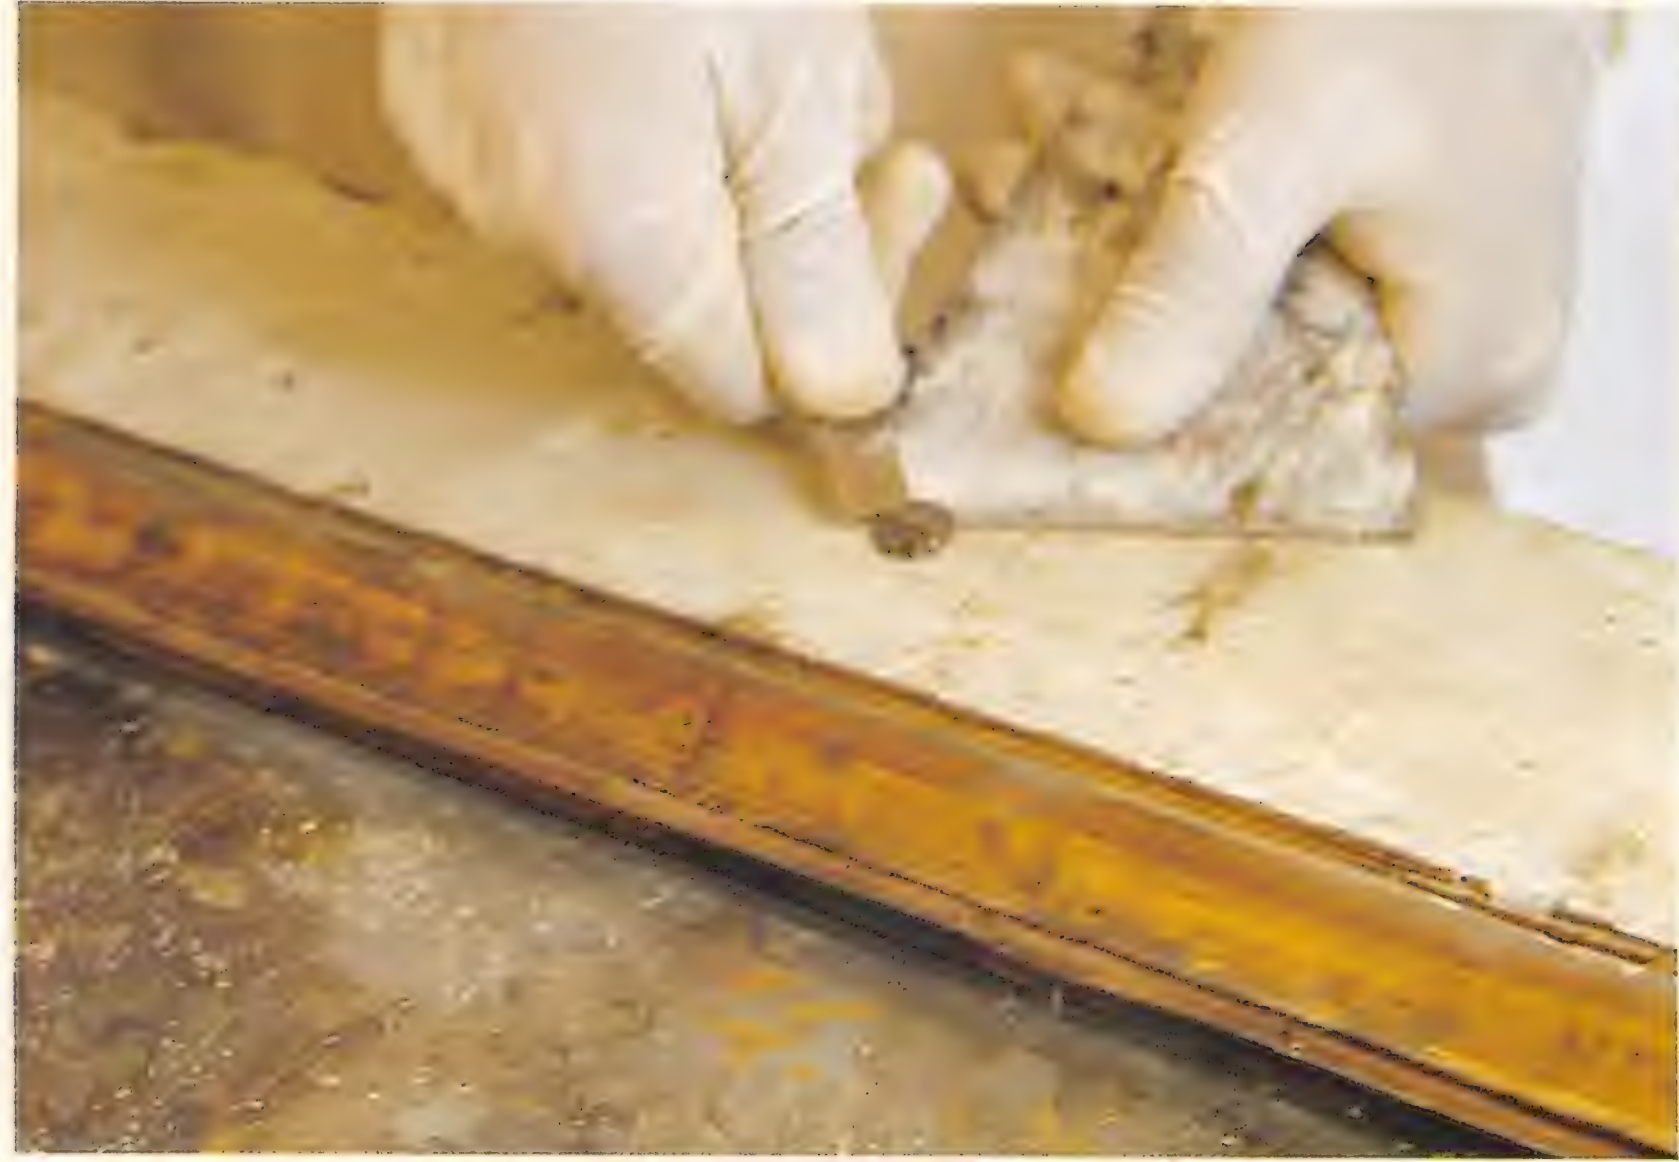
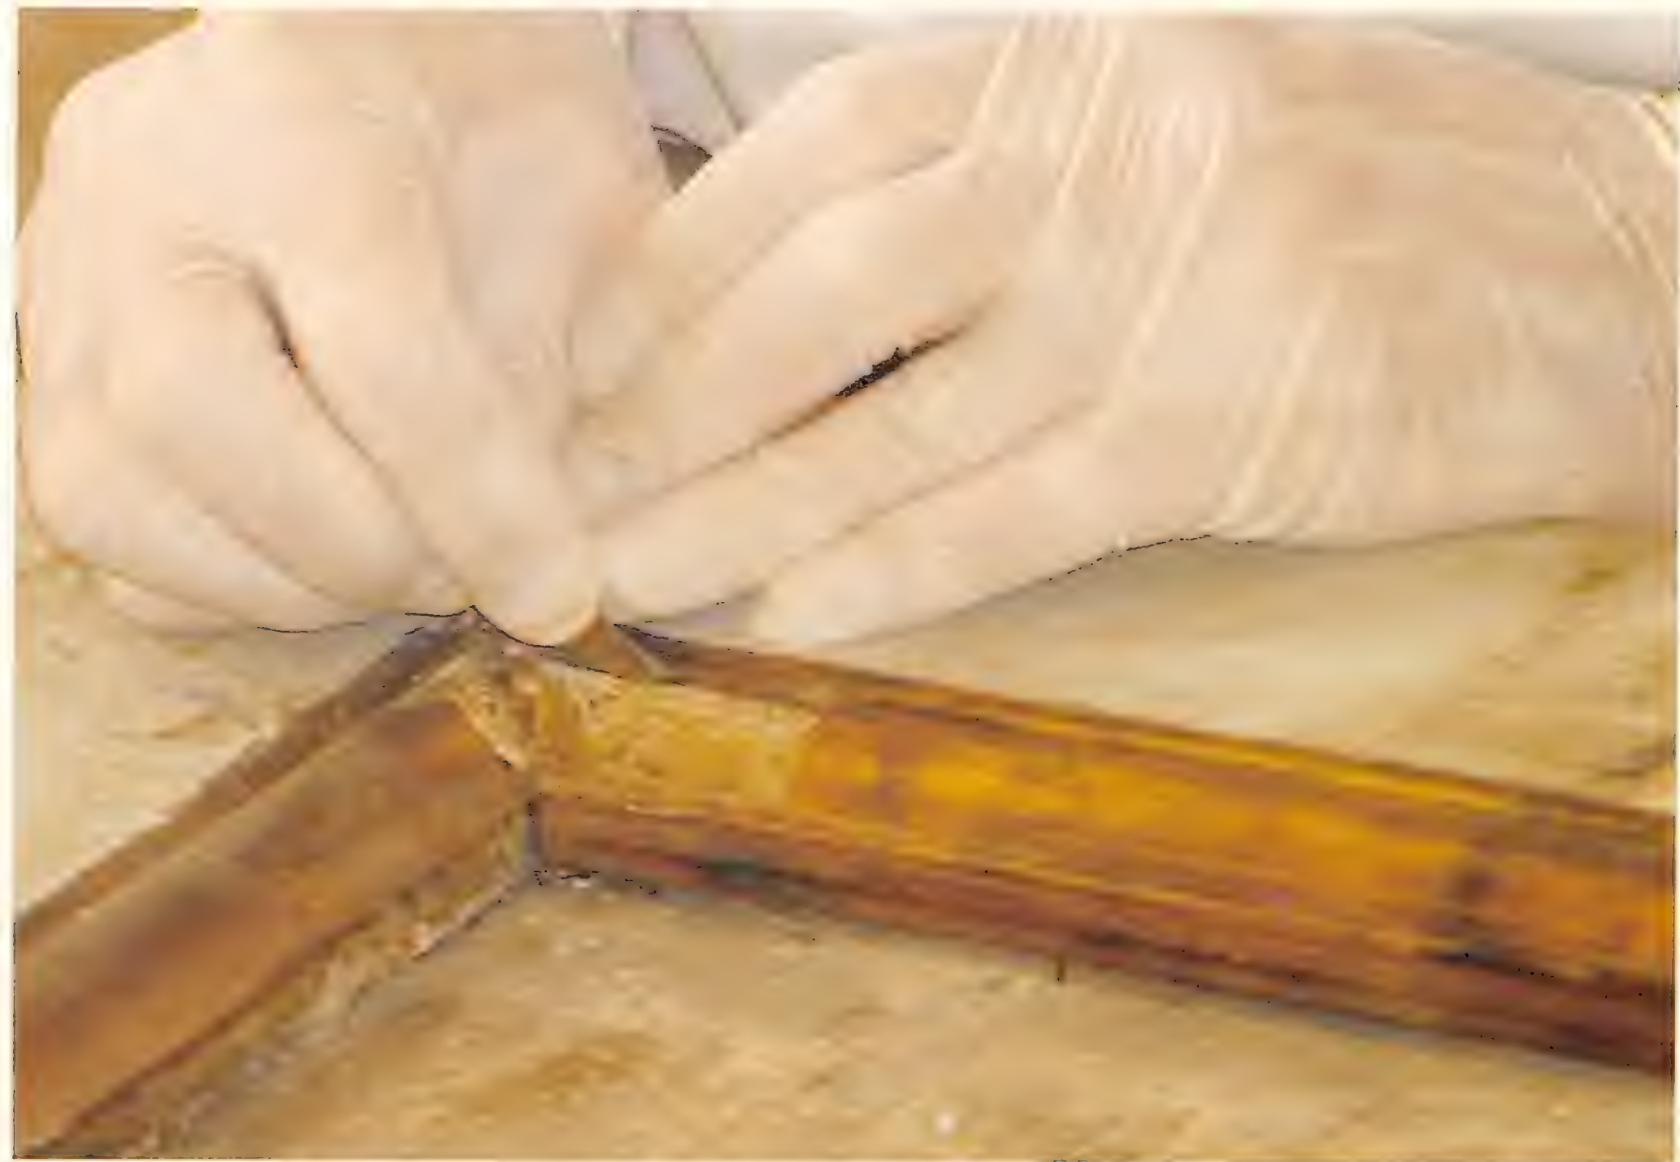
أثناء وضع الرتوش اللونية
